**ESTUDO DA CRITICIDADE DE ATIVOS GEOTÉCNICOS DO TIPO CORTE EM
FERROVIA COM O USO DO PROCESSO DE ANÁLISE HIERÁRQUICA (AHP)**

Dissertação apresentada ao Programa de Pós-Graduação em Engenharia Civil do Centro Tecnológico da Universidade Federal do Espírito Santo – UFES, como requisito parcial para a obtenção do Grau de Mestre em Engenharia Civil.

The Vitoria a Minas Railway (EFVM) - 905 km long, manages 1,819 slope type slides geotechnical asset acrossing the states of Minas Gerais and Espírito Santo. Field asset inspections act as a tool to observe and record the characteristic related to condition of the asset, identifying problems and assist in directing the necessary resources to ensure its structural and operational integrity; utilizing the defect detecting principals by featuring Local Asset management program (GA). As defined in existing Maintenance Strategy, geotechnical assets inspections are carried out based on Asset Criticality. Limitation was found in this approach due to inconsistency in defining "Criticality" where evaluation process from each inspector was made according to individual experiences, with no defined methods and procedures. The main objective of this w

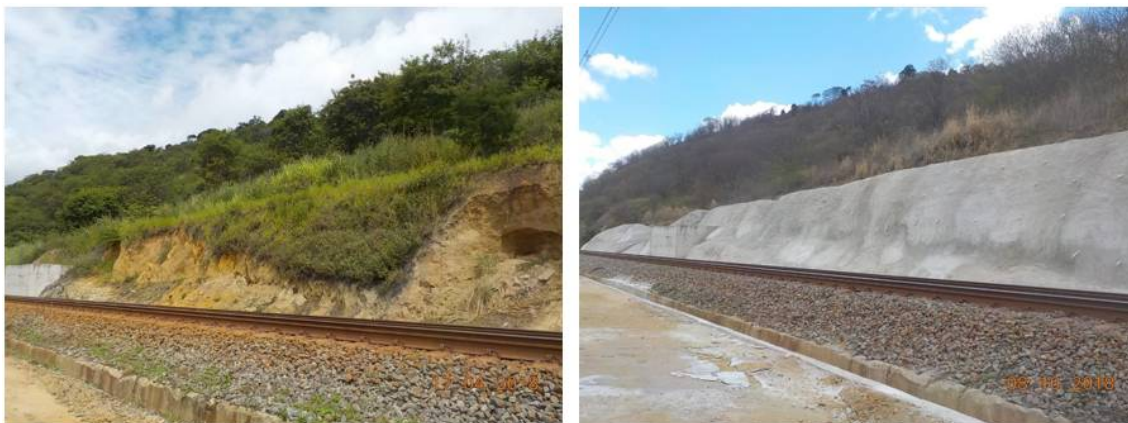
Figura 29 – Imagem do antes x depois de implantação de obra de concreto projetado e solo grampeado no km 191+250 LT

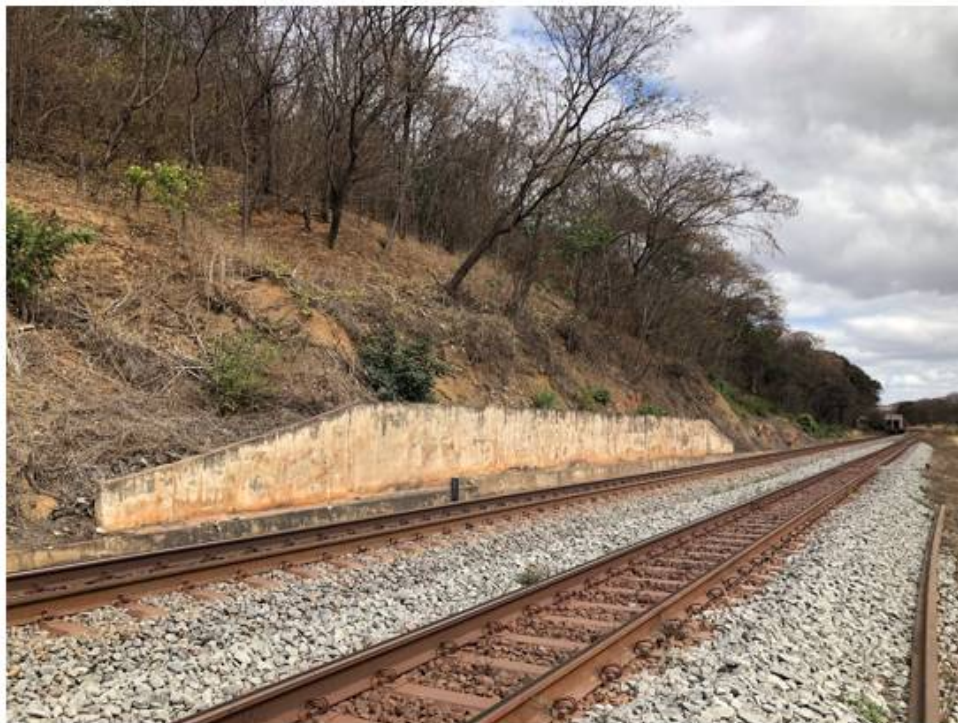
Figura 35 – Árvores de grande porte com risco de queda sobre a ferrovia e mureta de contenção de sedimentos

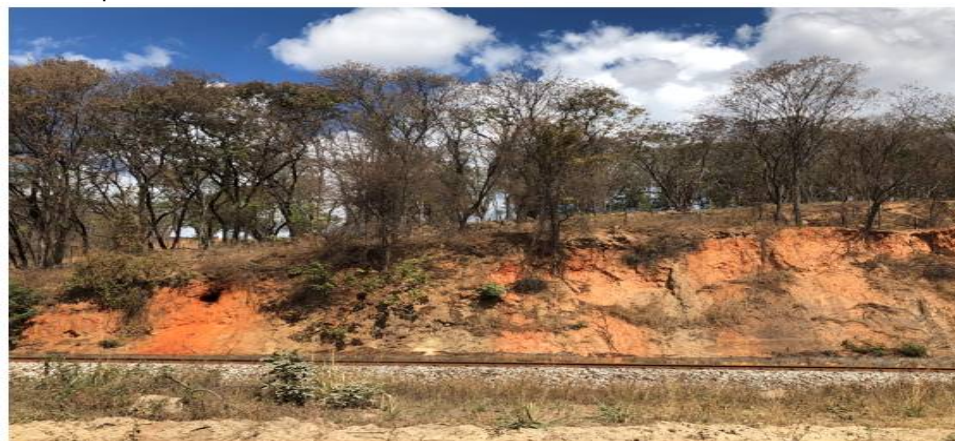
Figura 36 – Erosões superficiais e solo exposto, favorecendo o carreamento de material para cima da plataforma ferroviária, no ativo km 239+000 LT

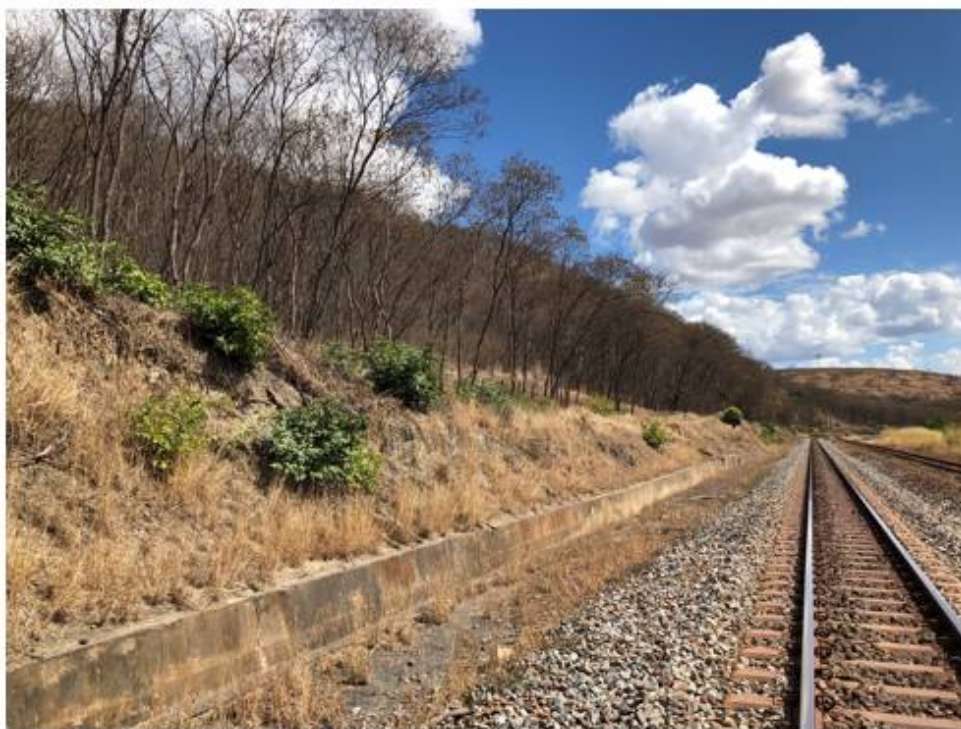
Figura 37 – Vegetação presente ao longo do ativo corte km 240+250 LE

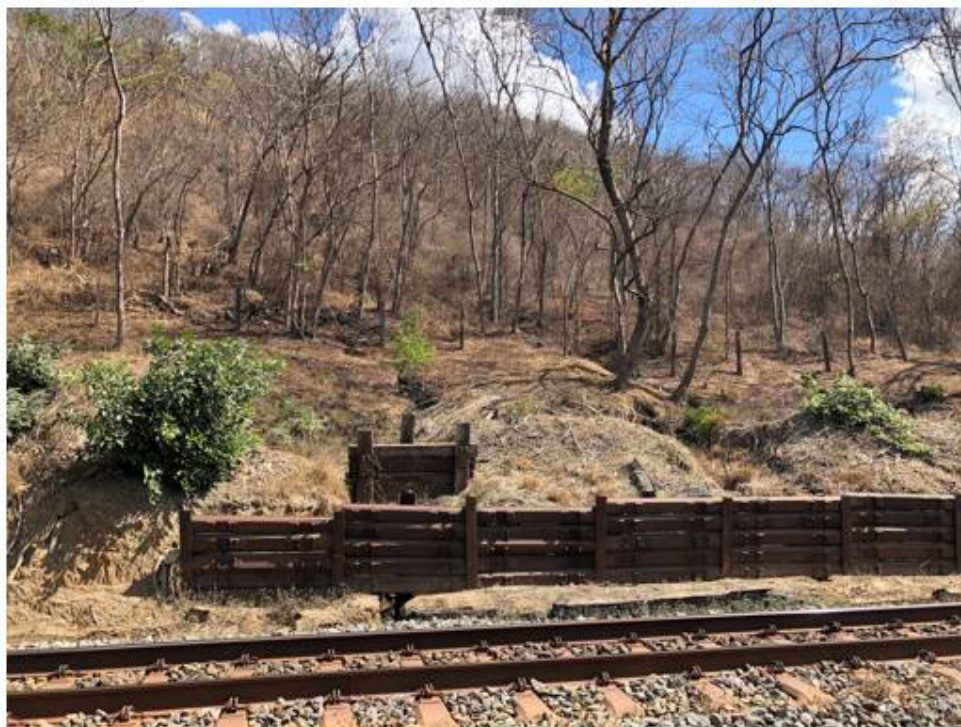
Figura 38 – Vegetação e muro de trilho e dormentes no km 241+650 LE

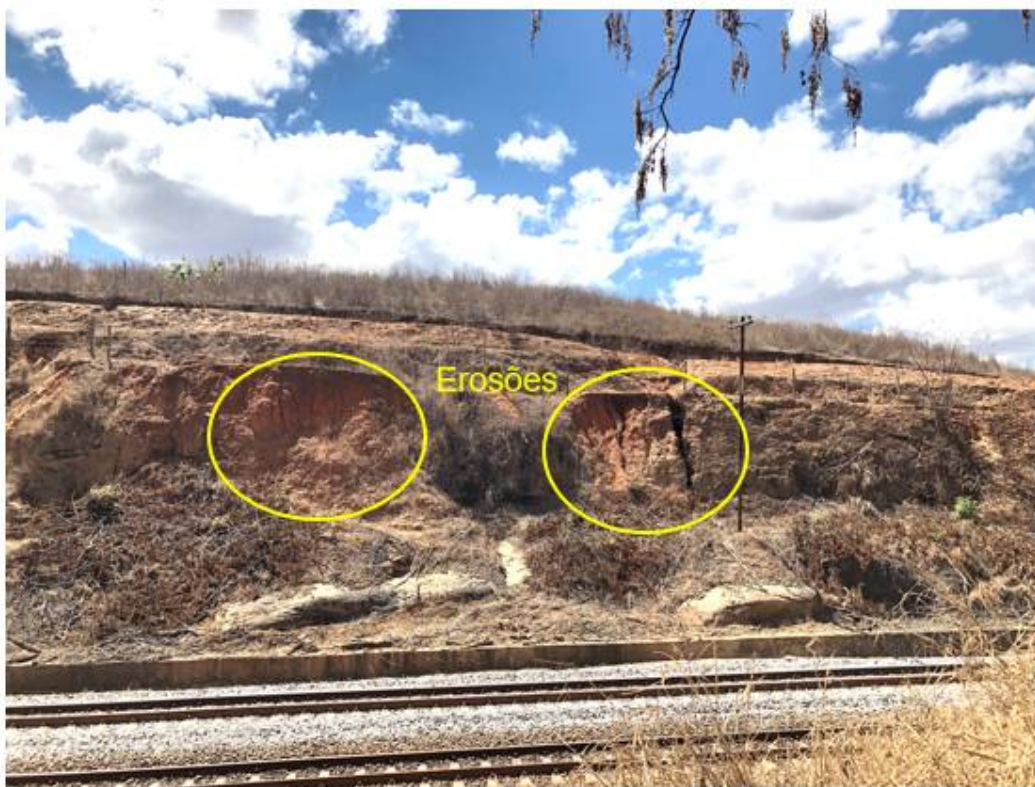
Figura 40 – Solo exposto e erosões presentes ao longo do ativo corte km 257+900 LD

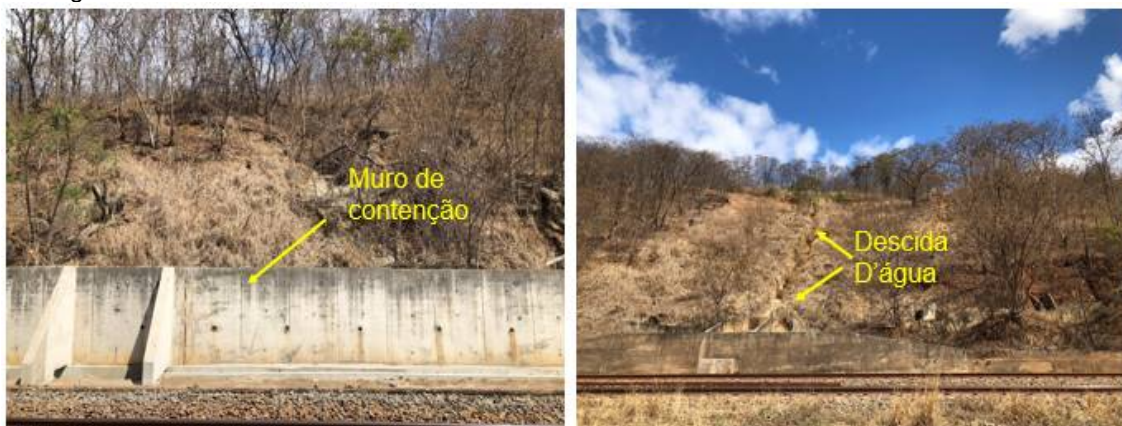
Figura 41 – Obras de muro de contenção de sedimentos (muro pulmão) e descida d'água realizadas ao longo do ativo de corte do km 259+250 LD

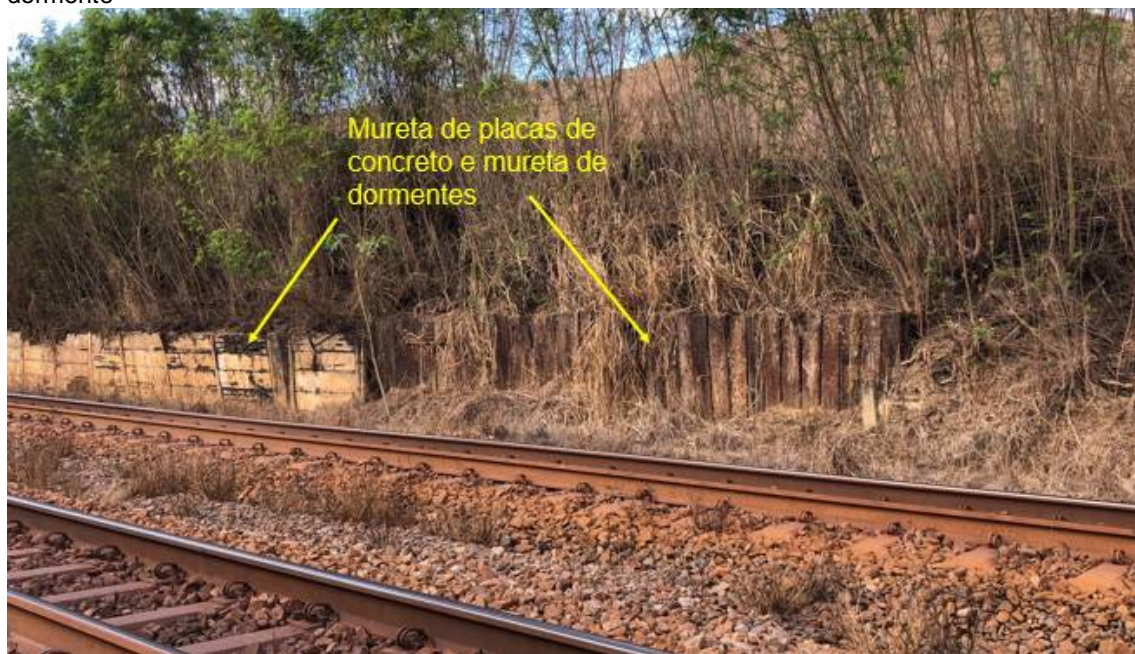
Figura 42 – Obras antigas de mureta de contenção em placas de concreto (danificadas) e mureta de dormente

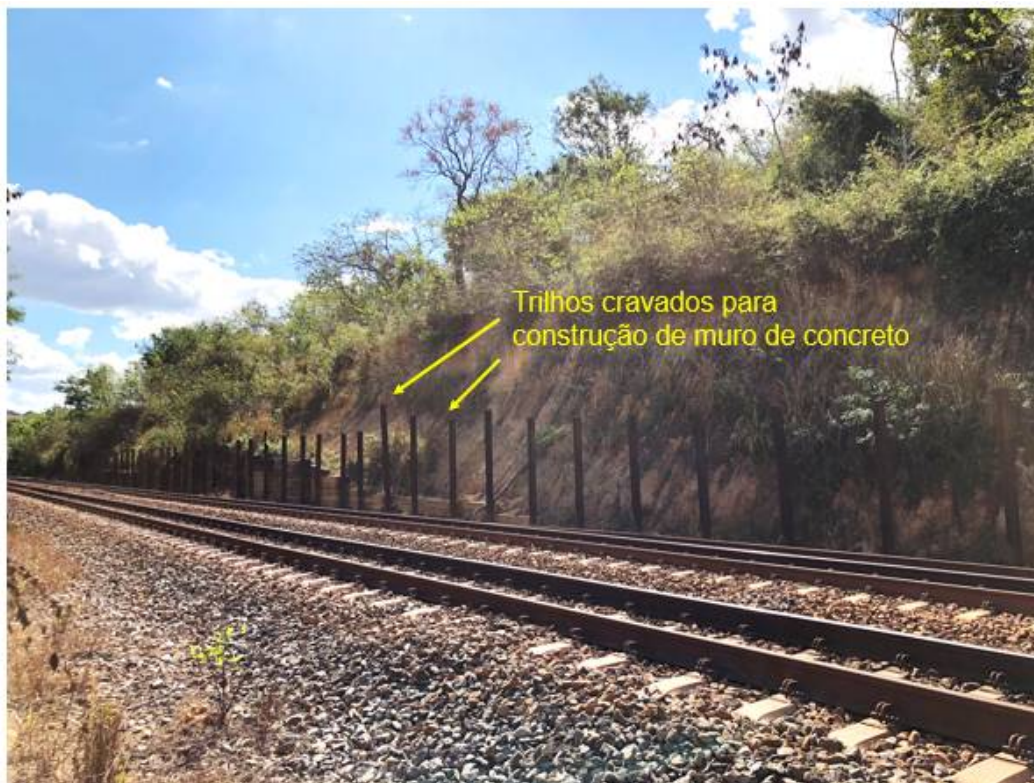
Figura 43 – Trilhos cravados pela manutenção para posterior construção de muro de contenção de sedimentos em concreto

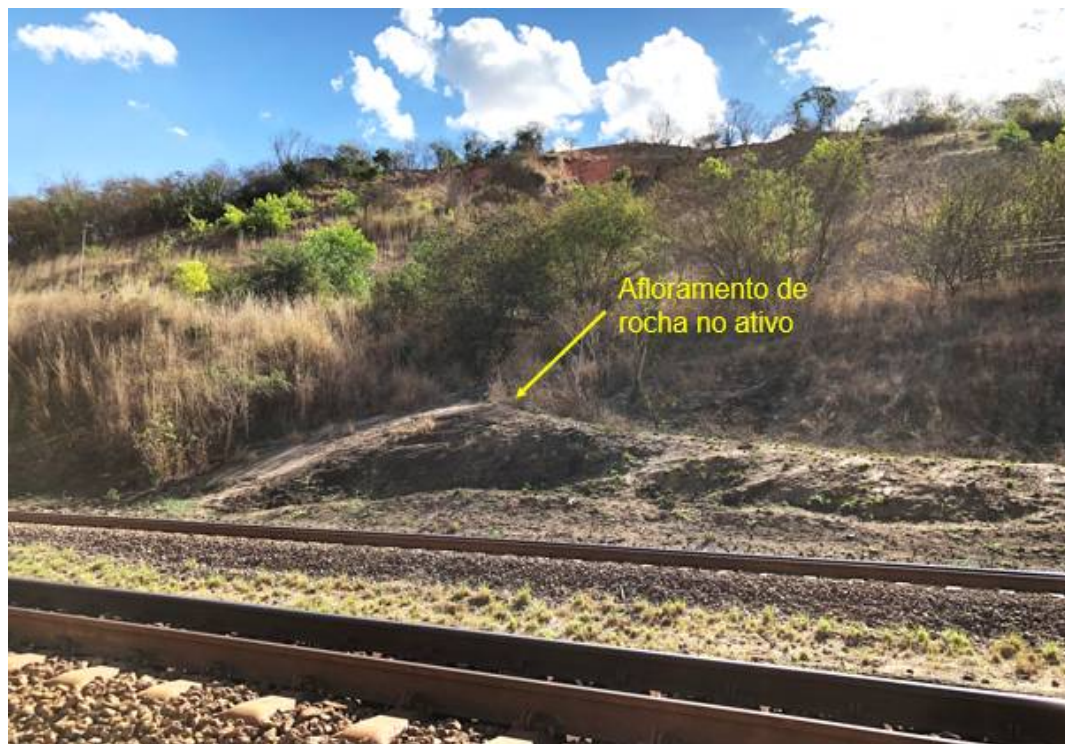
Figura 44 – Afloramento de rocha no ativo de corte km 342+730 LT

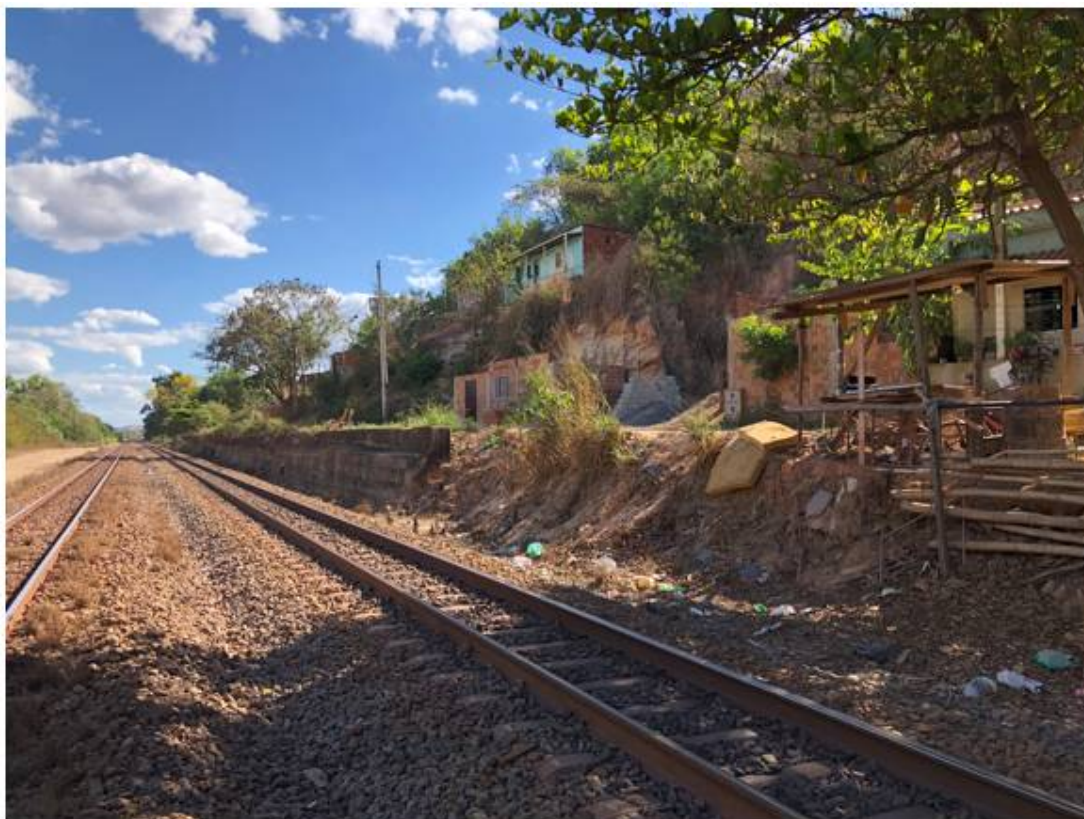
Figura 45 – Lixo e entulho depositado ao longo do ativo de corte km 343+700 LT

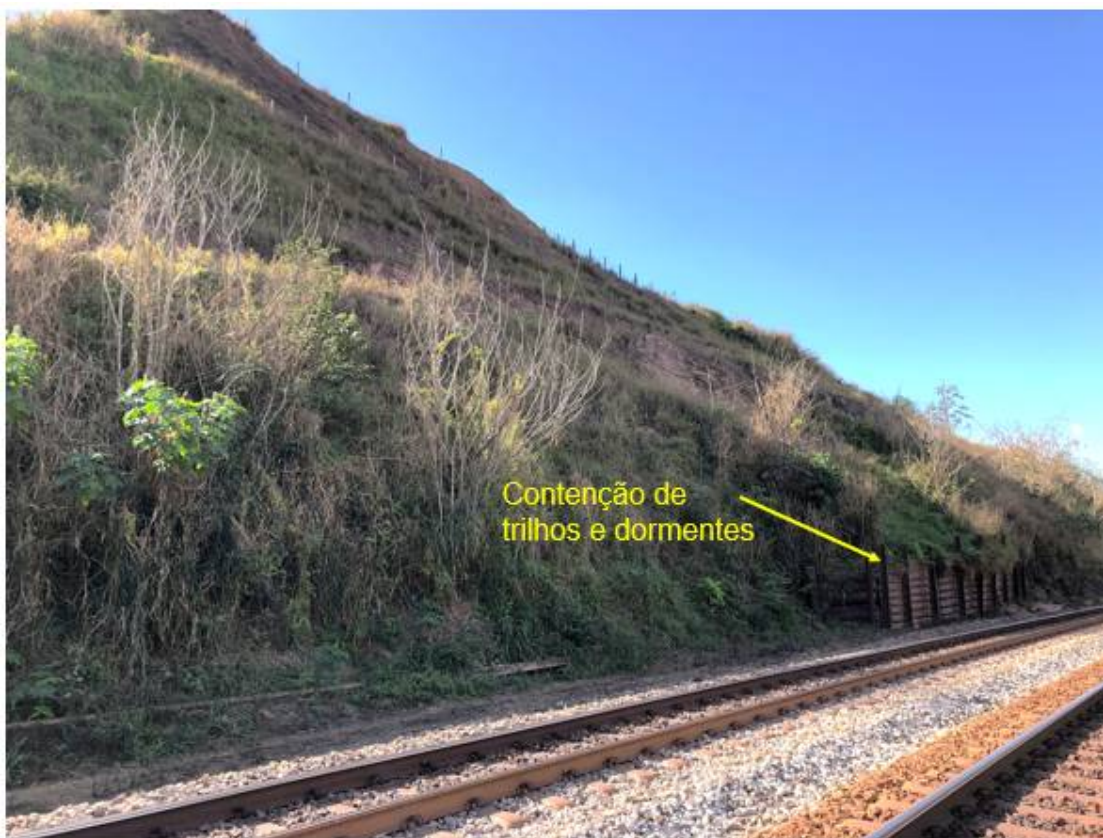
Figura 46 – Contenção em trilhos e dormentes para retenção de sedimentos

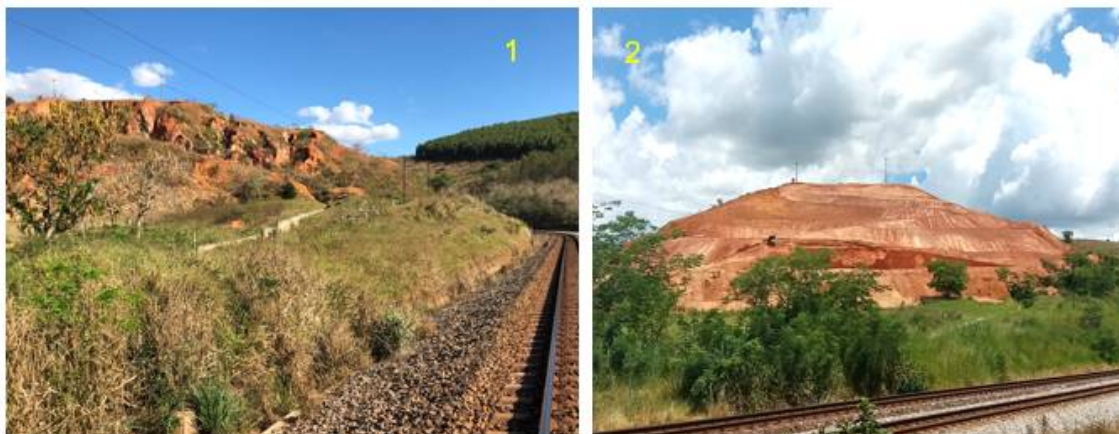
Figura 47 – Corte com grandes erosões em sua face antes da obra de retaludamento (1) e após a obra de retaludamento aguardando execução de obras de drenagem e revegetação (2)

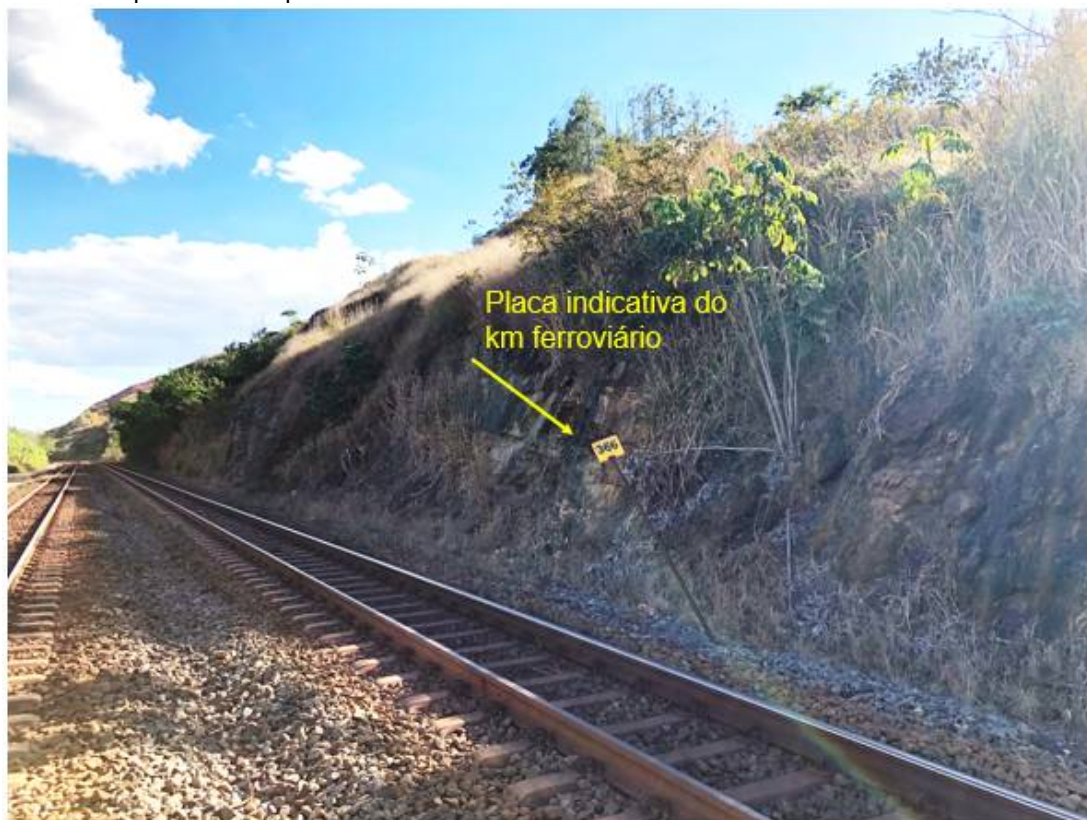
Figura 48 – Placa do km 366+000 LT: região que no passado apresentou problema de carregamento de material para cima da plataforma ferroviária
